Ihre Zeichen
Ihre Nachricht vom
Abt./Absender AQ-83 / Team Steuerung TA
Telefon
Fax
E-Mail SteuerungTA@bmw.de
Datum 17.09.2019
Thema **0061070500: RR - Übergabestützpunkt prüfen ggf. nacharbeiten
E6x**

Service Information 00 61 07 05 00

Übergabestützpunkt prüfen ggf. nacharbeiten

0061070500

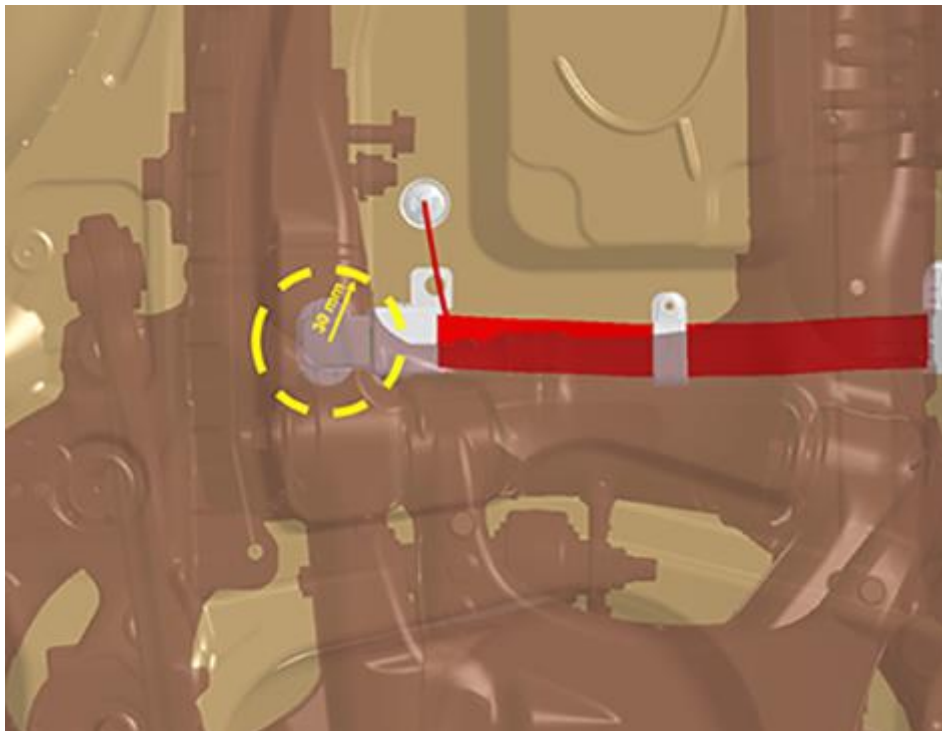
- Fahrzeug hochheben.
- Bereich von ca. 30mm um den Übergabestützpunkt (siehe nachfolgende Abbildung) auf Korrosion prüfen.

Der zu prüfende Bereich kann fahrzeugspezifisch geringfügig von der Abbildung abweichen. Fahrzeugspezifisch kann ein Wärmeschutzblech vorhanden sein.

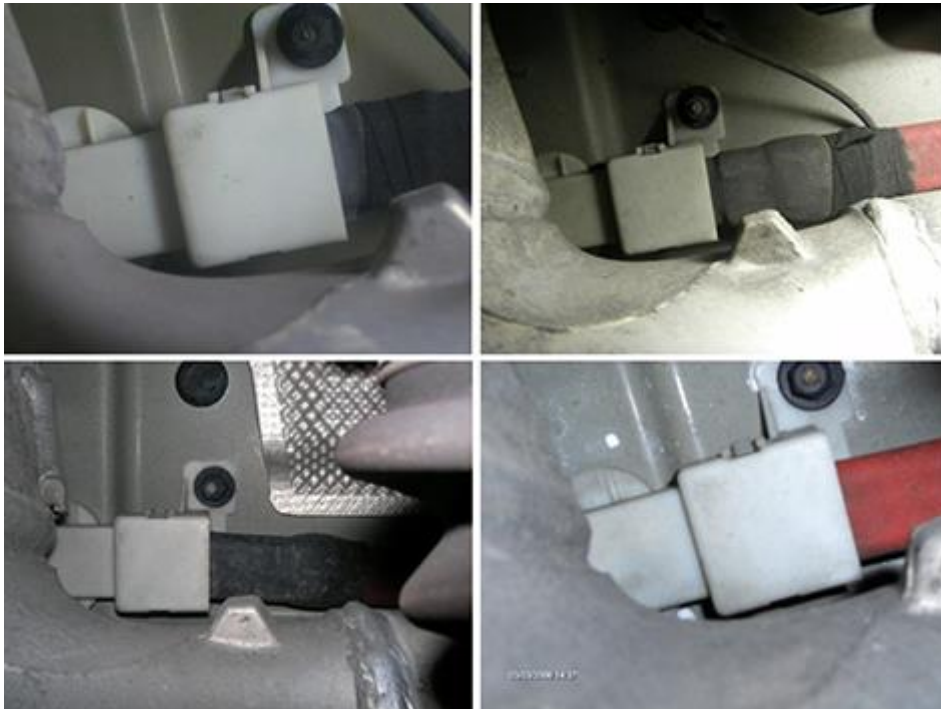
Fall 1 = Reparaturstufe 1:

Im zu prüfenden Bereich ist keine Korrosion feststellbar, der allgemein Zustand der Abdeckung und des Bleches ist in einem sehr guten Zustand und es befindet sich nur geringe Verschmutzung / Ablagerung in dem zu prüfenden Bereich.

Fahrzeug entsprechend Reparaturanleitung "61 11 ... Übergabestützpunkt einfetten" nacharbeiten.

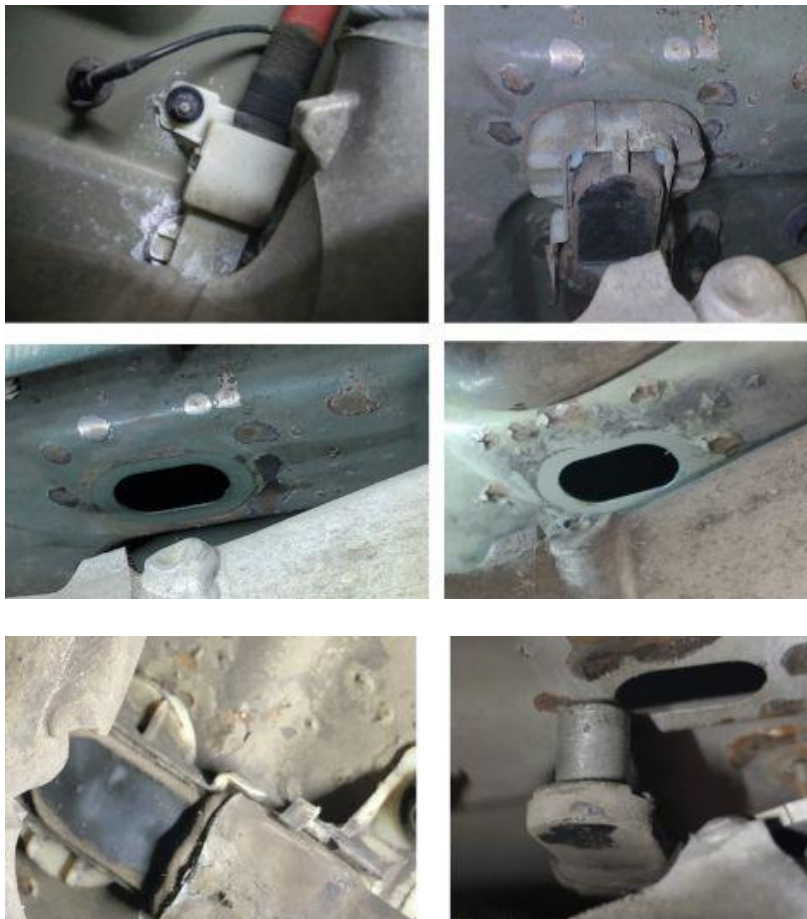
Fall 2 = Reparaturstufe 2:

Im zu prüfenden Bereich ist eine starke Verschmutzung und / oder Ablagerung zu erkennen. Der Zustand der Abdeckung und des Bleches wirkt dem Alter entsprechend. Der Zustand des Bleches ist aufgrund der Verschmutzung nicht einwandfrei feststellbar **oder es ist Korrosion im Prüfbereich erkennbar**. Nach dem Ausbau der Batteriekabelabdeckung ist das Durchgangsloch in einem guten Zustand und an den Kanten ist keine Korrosion erkennbar (kleine und lokale Unterwanderungen auf der Dichtfläche zulässig, keine durchgängige Unterwanderung bis zur Blechkante) und an der Batterieplusleitung ist keine Oxidation erkennbar (Bolzen und Bereich Schrumpfschlauch).

Fahrzeug entsprechend Reparaturanleitung "61 11 ... Gehäuse vom Übergabestützpunkt ersetzen" nacharbeiten.

Im Rahmen der Durchführung der oben genannten Reparaturanleitung erfolgt eine Prüfung des Anschlusses des Batteriekabels. In Abhängigkeit des Messergebnisses bzw. bei starker Korrosion des Kabels außerhalb des zu prüfenden Bereichs muss das Batteriekabel plus Unterflur ersetzt werden.

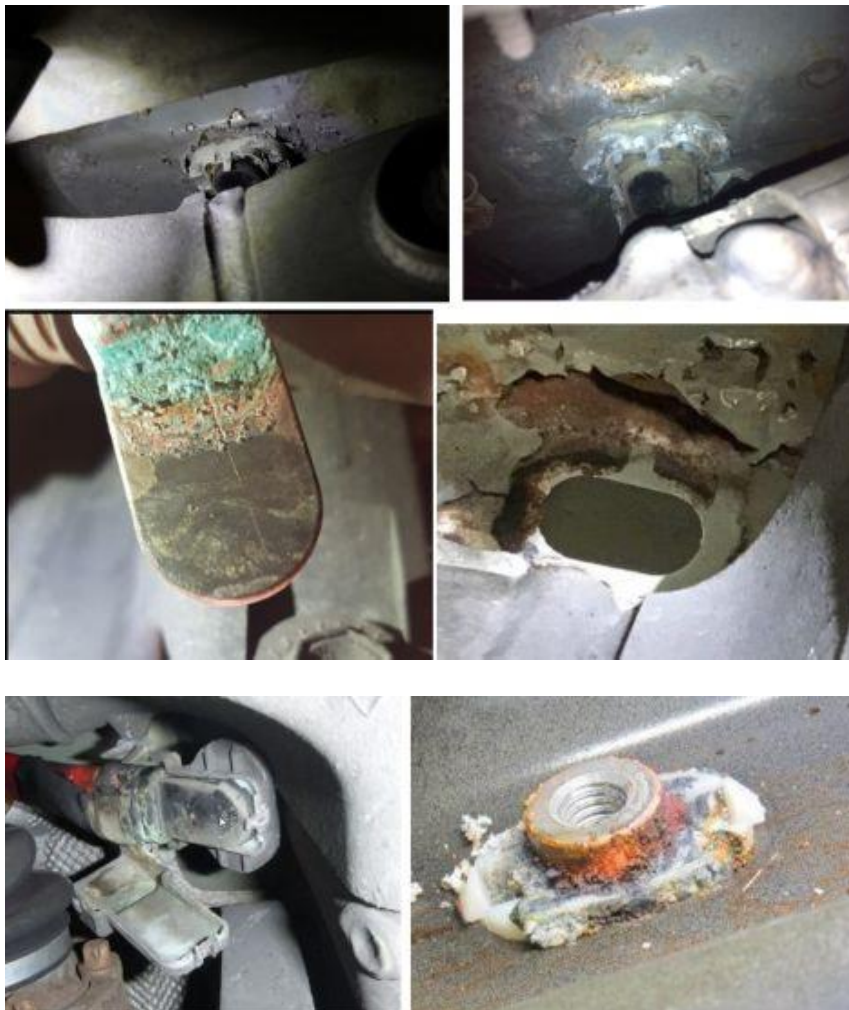
Fall 3 = Reparaturstufe 3:

In dem zu prüfenden Bereich ist eine deutliche Korrosion feststellbar und/oder ein Ablösen der KTL Beschichtung ist zu erkennen und nach Ausbau der Batteriekabelabdeckung ist ein Durchgangsloch mit Korrosion vorzufinden **oder der Dichtbereich unterwandert und an der Batterieplusleitung sind Oxidationsspuren zu erkennen.**

Fahrzeug entsprechend Reparaturanleitung "61 11 ... Übergabestützpunkt reparieren" nacharbeiten.

Im Rahmen der Durchführung der oben genannten Reparaturanleitung erfolgt eine Prüfung des Anschlusses des Batteriekabels. In Abhängigkeit des Messergebnisses bzw. bei starker Korrosion des Kabels außerhalb des zu prüfenden Bereichs muss das Batteriekabel plus Unterflur ersetzt werden.
